Ein großes Ei in Krefeld

Insituform saniert einen Ei-Profil Kanal 1400/2100 in Krefeld

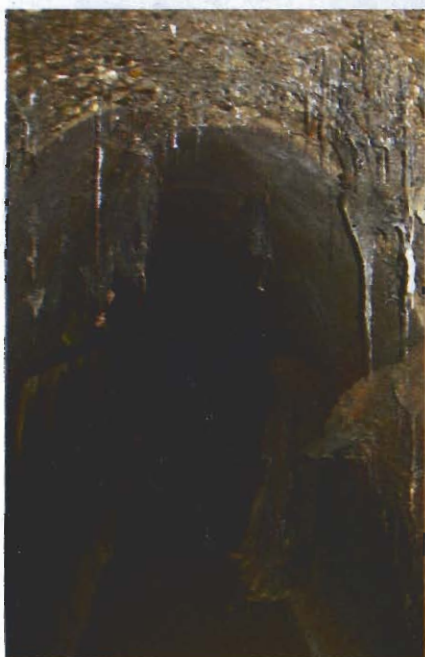
1 Der Kanal vor der Sanierung

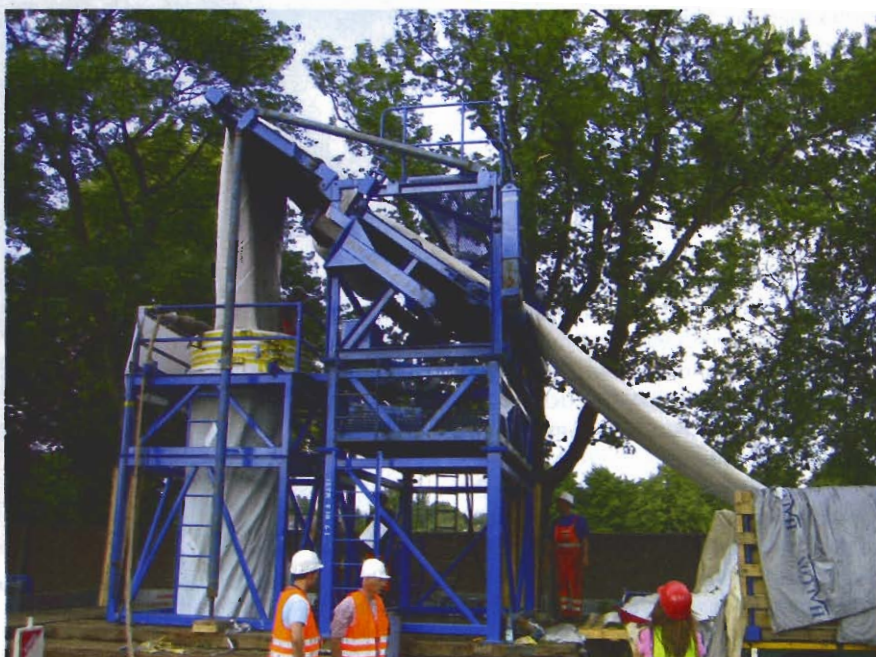
2 Einbau des Schlauchliners

Zunächst wurde nun der Preliner in den Altkanal eingebracht. Dieser Folien-schlauch dient beim Insituform-Verfahren als Hilfsmittel zum eigentlichen Inlinereinbau. Anschließend inversierte die fünfköpfige Baustellen-Crew innerhalb eines Tages den mit über 20 t Harz getränkten Schlauch in den Kanal. Der erforderliche Einbaudruck wurde über die Höhe der Inversionssäule während des gesamten Einbauvorgangs kontinuierlich überwacht. So konnte das formschlüssige Anliegen der Innenauskleidung an die Wandung des Altrohres sichergestellt werden.

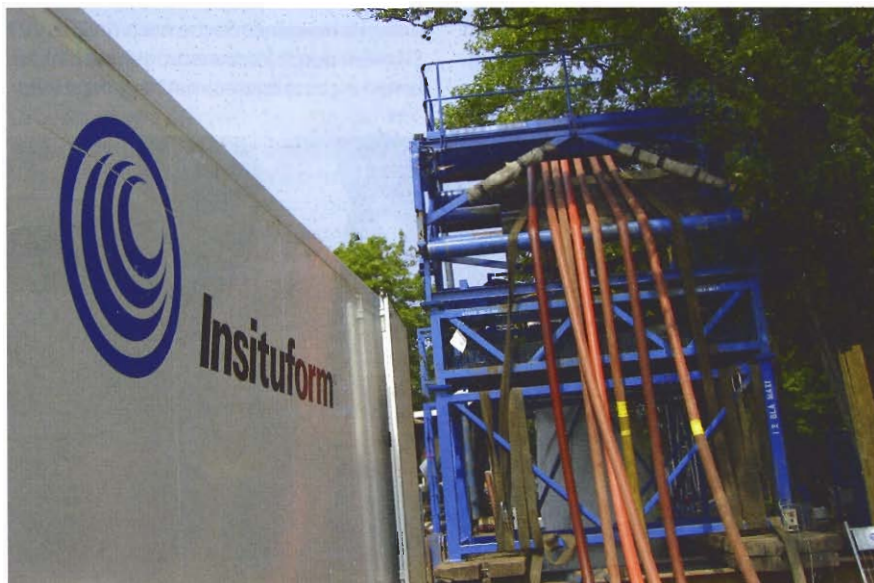
3 Die Baustelle während der Aushärtephase

Nach dem Einkrempeln des Schlauches mussten jetzt die etwa 240 m³ Prozesswasser auf die definierte Reaktionstemperatur erhitzt werden. Mit drei Heizanlagen, die zusammen über 4000 kW Heizleistung aufbrachten, gelang dies wie geplant. Während der Aushärtephase wurden die Prozesstemperaturen sowohl am Anfangs- und Endschacht als auch innerhalb der Kanalhaltung mittels Temperaturfühler überwacht. Die nachvollziehbare Aufzeichnung und Protokollierung dieser Daten erfolgte über ein elektronisches System. Vom Aufheizen

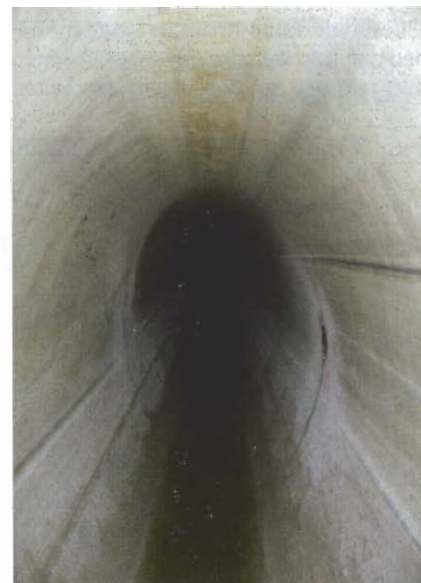
4 Blick in den sanierten Kanal

Das abschließende Abschneiden des Inliners, das Öffnen der im Vorfeld eingemessenen Zuläufe und das Beräumen der Baustelleneinrichtung dauerte kaum länger als einen Tag. Innerhalb einer Woche konnte so die Dichtheit und Tragfähigkeit dieses Kanalabschnittes wiederhergestellt werden. Anhand aus dem Rohr entnommener Materialproben wurden die Dichtheit und die mechanischen Kennwerte durch ein Prüflabor nachgewiesen. Abschließend erfolgte eine gemeinsame Abnahmebegehung des ausgekleideten Kanals.
