Sanierung des Niederhafendükers in Hamburg

Schlauchlining der Extraklasse

2 Meter Durchmesser, zwei mal 263 Meter lang, pro Röhre 95 Tonnen Schlauch: Eine vergleichbare Sanierung, wie die des **Niederhafendükers in Hamburg**, hat es im Schlauchlining-Verfahren bisher weltweit nicht gegeben.

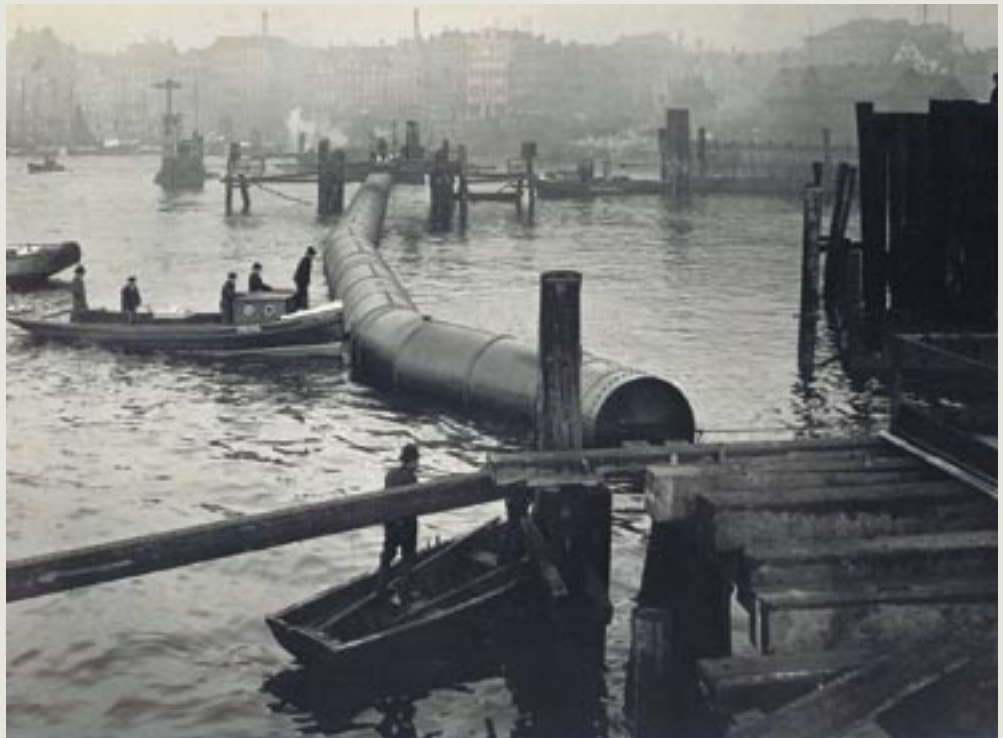
Neubau des Niederhafendükers ab 1890.

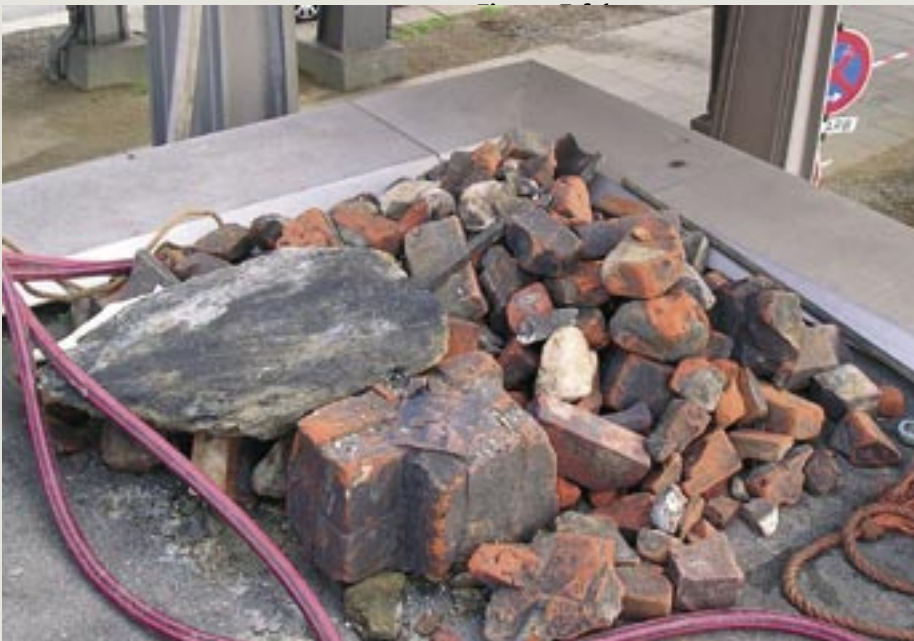
Tauchergut von der händischen Grobreinigung

Der Taucher fand neben „normalen“ Ablagerungen nicht nur grobe Verunreinigungen wie bis zu 50 cm große Mauerwerksausbrüche oder alte Stahlteile. Im Rohrscheitel hatte sich darüber hinaus eine bis zu einem Meter dicke Fettschicht abgesetzt. Die sperrigen und schweren Gegenstände wurden vom Taucher händisch aus dem Düker entfernt, ansonsten wurden die Röhren mit Spezialgerät und hohem technischen Aufwand von der Firma SIREG aus Hamburg gründlich gereinigt – zum ersten mal, nach gut 100 jähriger Betriebsdauer.

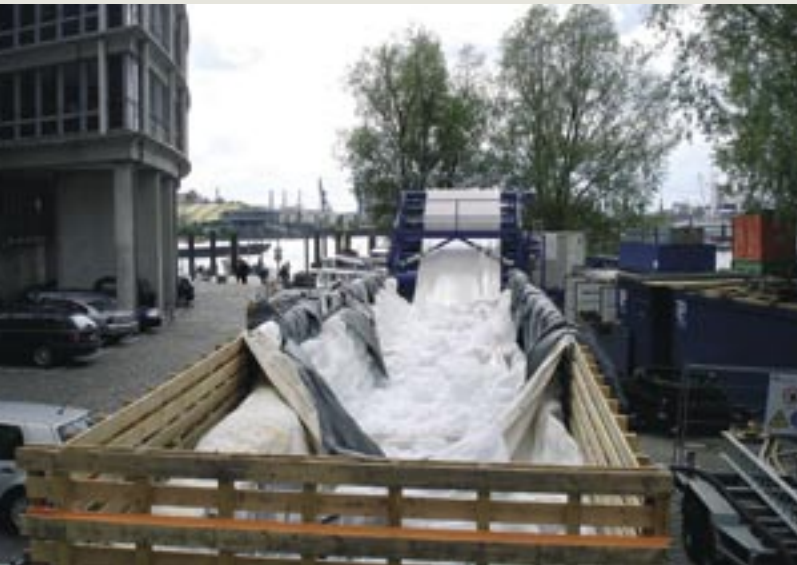
Einzug des ersten Schlauchliners.

In die zu sanierende Haltung wird zunächst mit einer Winde der so genannte Einziehschlauch eingezogen. Anschließend wird ein zweiter Schlauch in den Einziehschlauch in der klassischen Inversionstechnik mit Wasserdruck eingestülpt. Damit wird der Einziehschlauch gleichzeitig aufgestellt und an die Altröhre gepresst.

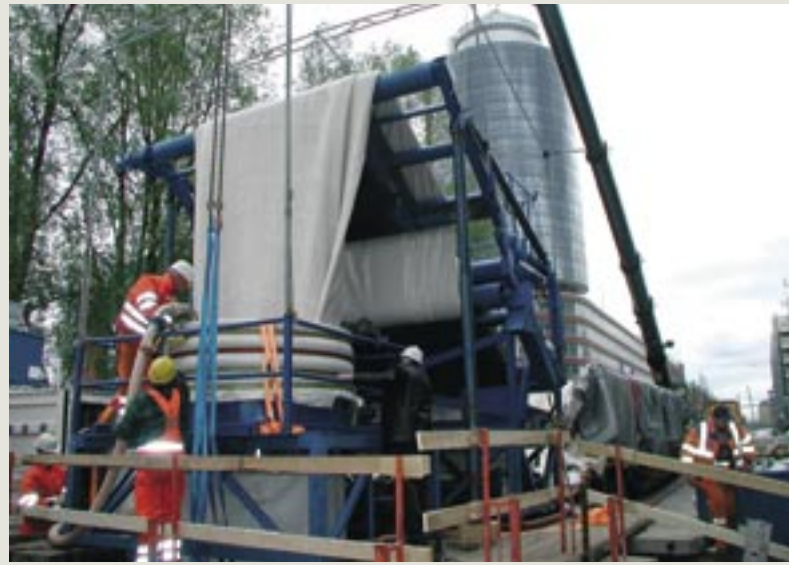
Inversion des zweiten Liners mit Wasserdruck.

Da sich bei diesem Einstülpvorgang imprägnierter Filz auf imprägnierten Filz legen, entsteht aus beiden Schläuchen in einem überganglosen Verbund der endgültige Schlauchliner mit der geforderten Endwandstärke, in diesem Fall von ca. 35 mm bei der West- und ca. 31 mm bei der Oströhre.

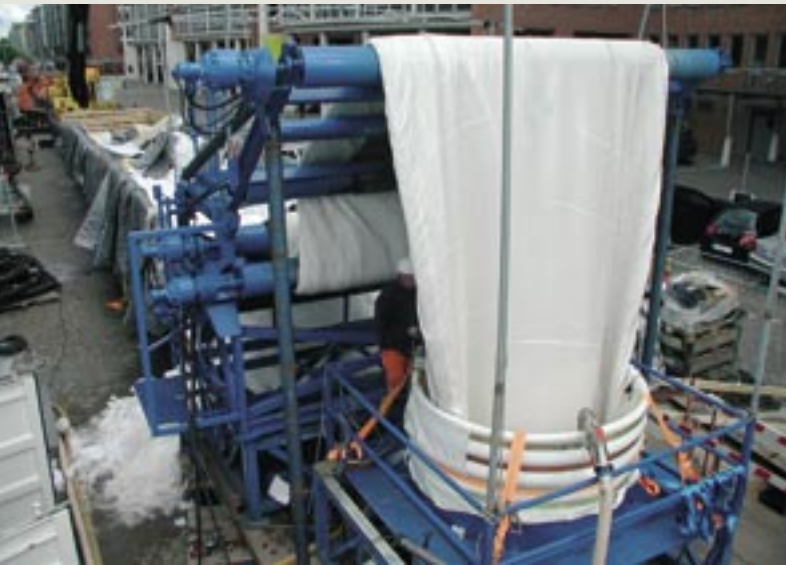
Einbauprozess über Laufband und Gerüst.

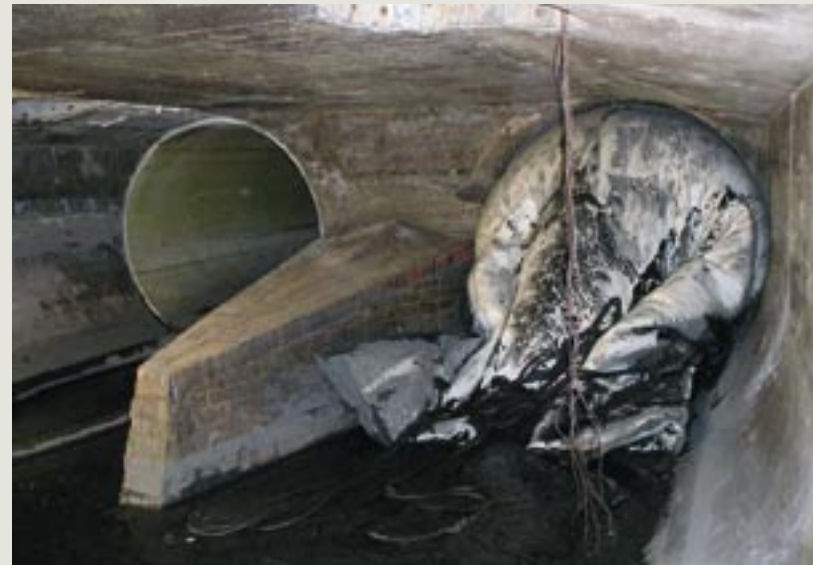
Abkühlphase des Liners in der Weströhre.

Um dem vorzubeugen wurde genügend Zeit für die Abkühlphase berücksichtigt. Zudem waren

in die Schlauchliner ca.10 Kilometer Thermofühlerkabel eingearbeitet, um die Temperaturverteilung beim Aushärten und Abkühlen lückenlos zu überwachen.

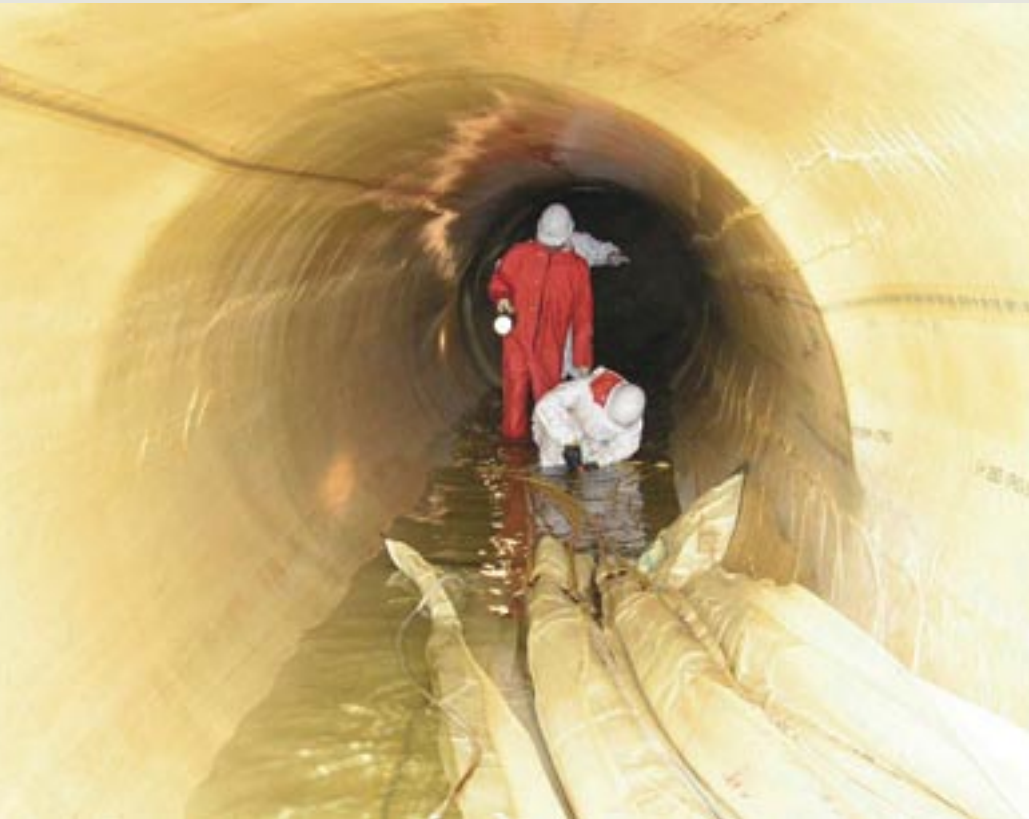
Rückbau der Heizschläuche im fertigen Liner.

Nach dem Einbringen der Schläuche lieferten fünf Heizanlagen rund ca. 7500 Kilowatt Leistung, um die rund 850 Kubikmeter Prozesswasser im Düker für die Aushärtung des Liners aufzuheizen.

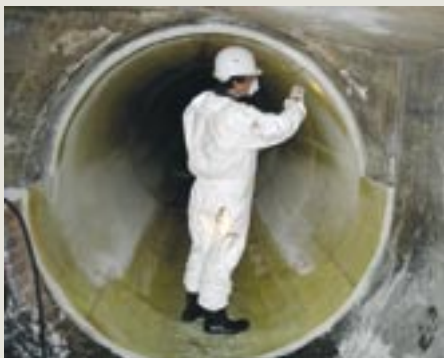
Der zweite Liner ist fertig eingebaut.

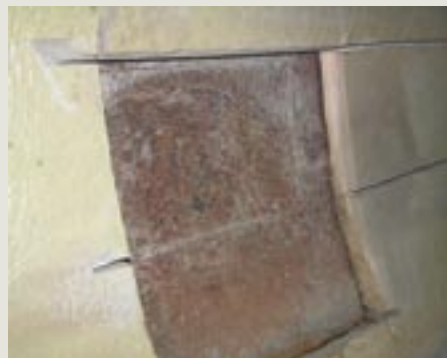
Entnahme des Probestückes als Qualitätskontrolle

hoher technischer Kompetenz miteinander abgestimmt. Es wurde gemeinsam daran gearbeitet, die Anforderungen an das Endprodukt optimal zu erreichen,“ ergänzt Solveig Stenbuck. Offensichtlich mit Erfolg. Denn beide Liner wurden exakt im Zeitplan und ohne Zwischenfälle eingebaut. Die erste Inspektion durch den Taucher ergab keinerlei Beanstandungen. Inzwischen liegen auch die Untersuchungsergebnisse der Baustellenproben des Prüfinstitutes Siebert vor: Alle Materialkennwerte entsprechen den gestellten Anforderungen.

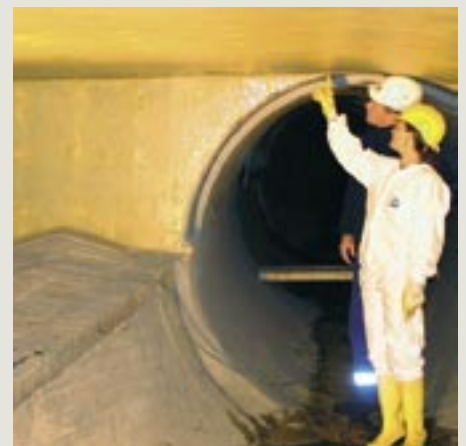
Anbindung und Auskleidung der Bauwerke mit GFK
