Sanierung der Superlative

Schlauchliner im XXL-Format

Krefelder Insituform-Liner: Eiprofil DN 1200/1800, 550 m Länge und 240 t Gewicht. Die Ergebnisse der IKT-Prüfungen zeigen einen qualitativ hochwertigen Liner.

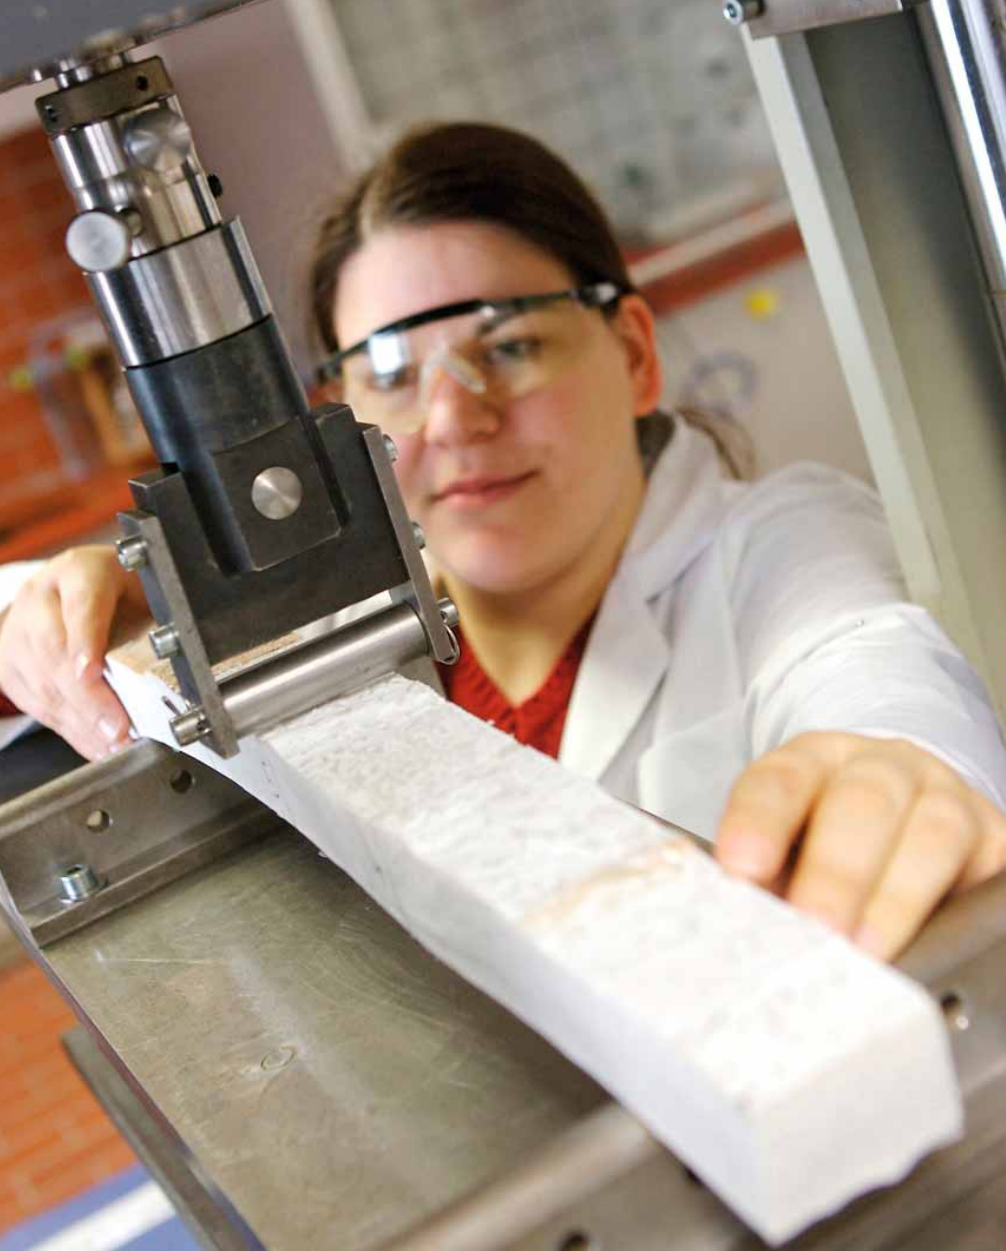
„Das Handling dieser XXL-Probe ist wirklich spannend“, meint IKT-Prüfingenieurin Ramona Volprecht.

Die IKT-Prüfingenieurin schiebt die außergewöhnliche Linerprobe (rund 80 cm lang und 6 cm breit) zwischen die drei Auflager des Dreipunkt-Biegeversuches, entsprechend der normativen Vorgaben. „Zuvor hab ich erst einmal die Aufbauten gewechselt. Die 80 cm lange Probe hätte sonst gar nicht in die Prüfmaschine gepasst. So eine Probe haben wir hier nicht alle Tage“, lautet der Kommentar der Prüfingenieurin.

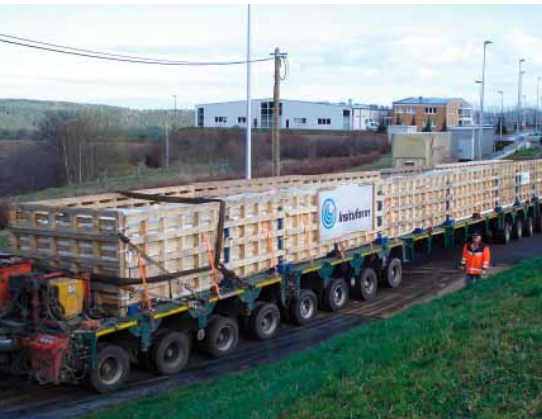
240-Tonnen-Schwertransport, 60 Meter lang, 16 Achsen.

Bei dieser Baumaßnahme war einfach alles außergewöhnlich. Angefangen beim Transport. Ein 240-Tonnen-Schwertransporter ist drei Nächte auf der Straße gewesen, um den Liner aus dem Werk in Geschwenda (Thüringen) an den Niederrhein in NRW zu bringen. „Diese Sanierung war wirklich an der Grenze des Machbaren“, versichert Johannes Meier, Projektleiter beim Auftraggeber SWK AQUA GmbH, einem Tochterunternehmen der Stadtwerke Krefeld AG. „Allein schon der Transport, der Liner wurde ja 450 km vom Einbauort entfernt im Werk getränkt. Da musste er die ganze Zeit mit Eis gekühlt werden. Nun ist es im Dezember ja nicht allzu sonnig. Natürlich hätten wir das ganze auch im August durchziehen können. Da wäre es aber absolut notwendig gewesen, den Schwertransporter zwischendurch mit frischem Eis zu beliefern. Nur gut, dass der Transporter unterwegs keinen Schaden hatte!“

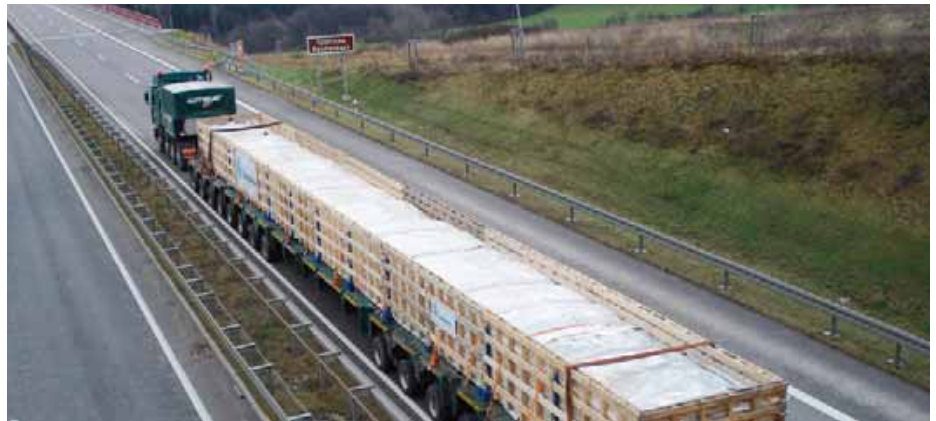
Ab nach Westen: Insituform-Liner auf dem Weg von Thüringen nach NRW.

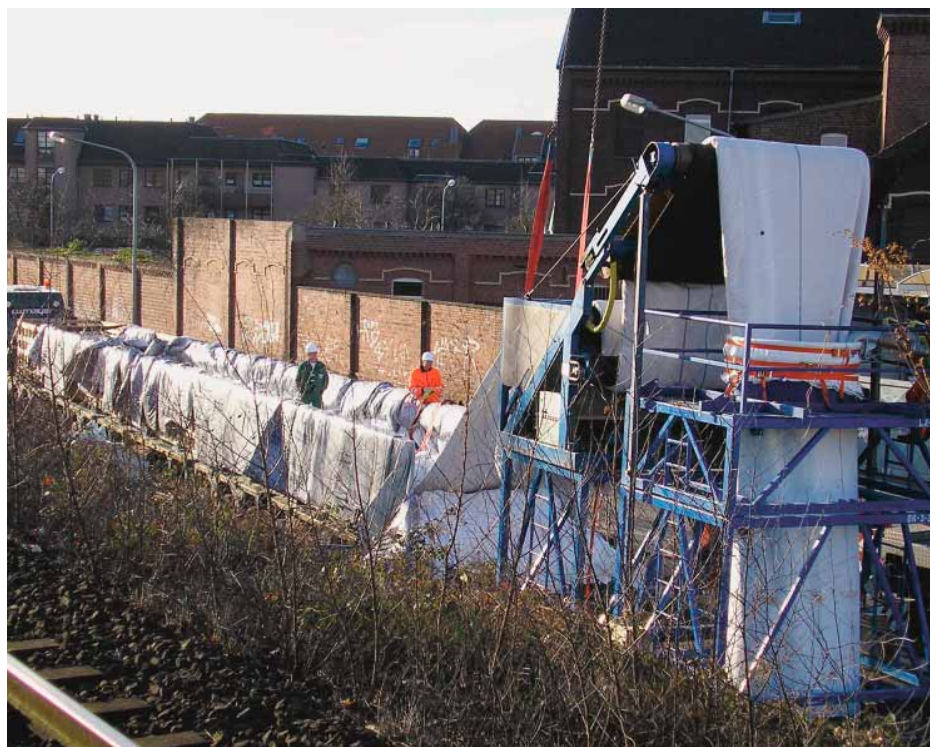
Außergewöhnliche Linerinversion in Krefeld.

Auf der Baustelle selbst funktionierte der Einbau reibungslos. Eine Inversion dauerte ca. 20 Stunden. Die gesamte Strecke wurde in zwei Inversionen saniert. Der erste Liner hatte eine Länge von 200 m. Die zweite Inversion ging unter den Bahngleisen am Uerdinger Bahnhof durch. Hier hat der Liner eine Länge von rund 350 Metern. Das Aushärten des Insituformliners erfolgte mit Warmwasser, da dieses Verfahren in allen Querschnitten die erforderliche Zuverlässigkeit bietet und sich am Markt bewährt hat. Das Warmwasserverfahren wird seit 1971 eingesetzt, daher existieren umfangreiche Erfahrungen und spezialisiertes Know-how. Die Aufheizphase dauerte ca. 26 Stunden. Anschließend kühlte der Liner 28 Stunden lang ab. Nach dem Öffnen der Anschlüsse konnte die Haltung wieder in Betrieb genommen werden.

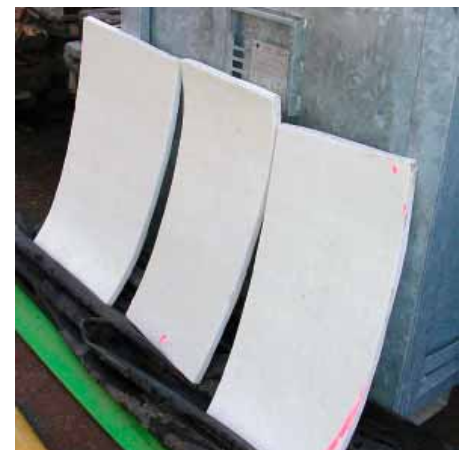
Frisch aus der Haltung: drei Linerproben von jeweils ca. 600 x 800 mm.

nung entnommen. Ihre Maße sind jeweils ca. 600 x 800 mm. Die Entnahmeposition befanden sich ca. 10 m und ca. 310 m entfernt vom Schacht.

Das Trägermaterial ist Synthesefasernadelfilz, getränkt in UP-Harz. Liner-Hersteller ist die Firma Insituform selbst.

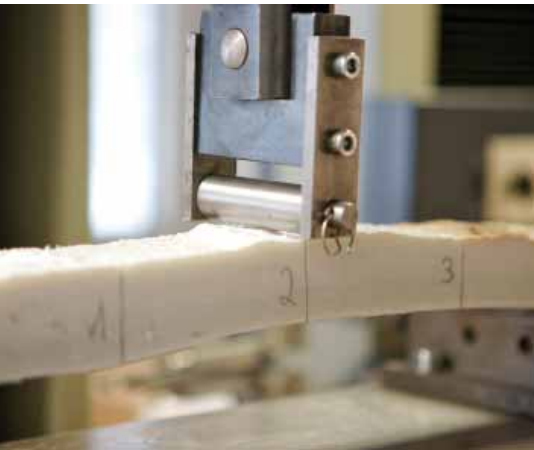
Drei-Punkt-Biegeversuch an Großliner von Insituform.

E-Modul und Biegefestigkeit werden im Drei-punkt-Biegeversuch ermittelt, in Anlehnung an DIN EN ISO 178 und DIN EN 13566-4. Beide sind zentrale Kennwerte für die Tragfähigkeit des Liners.

Beim E-Modul übertreffen alle drei Proben den Sollwert. Die Soll-Wanddicke wird ebenfalls klar erreicht und um bis zu 14% überschritten. Zwei der Proben erreichen die geforderte Bie-

gefestigkeit, lediglich eine ist leicht zu gering. Die statische Nachberechnung mit den auf der Baustelle erreichten Werten ergab eine Sicherheit, die weit über den geforderten Wert von 2,0 liegt.

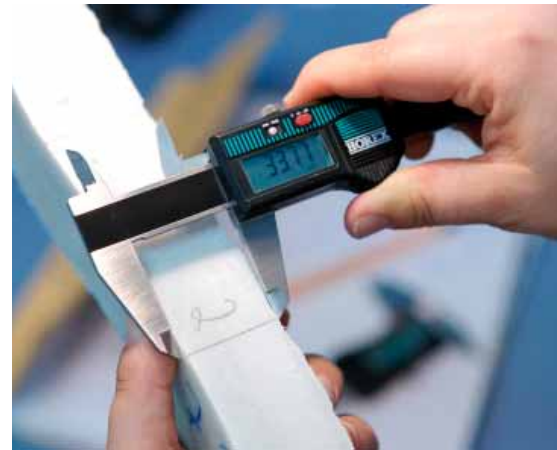
Vermessung der Wanddicke.

Die Wanddicke wird mit Hilfe einer Präzisions-schieblehre als mittlere Verbunddicke nach DIN EN 13566-4 gemessen.
