Schlauchlining vor dem Dresdner Hauptbahnhof

Von den Schienen unter die Gleise

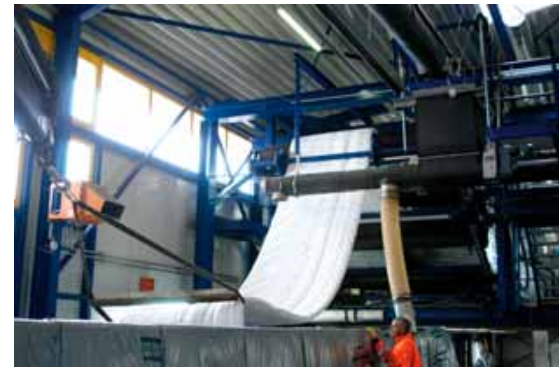
Produktion des Liners: Zur Imprägnierung des 336,5 Meter langen Schlauches wurden 43 Tonnen Harz verwendet.

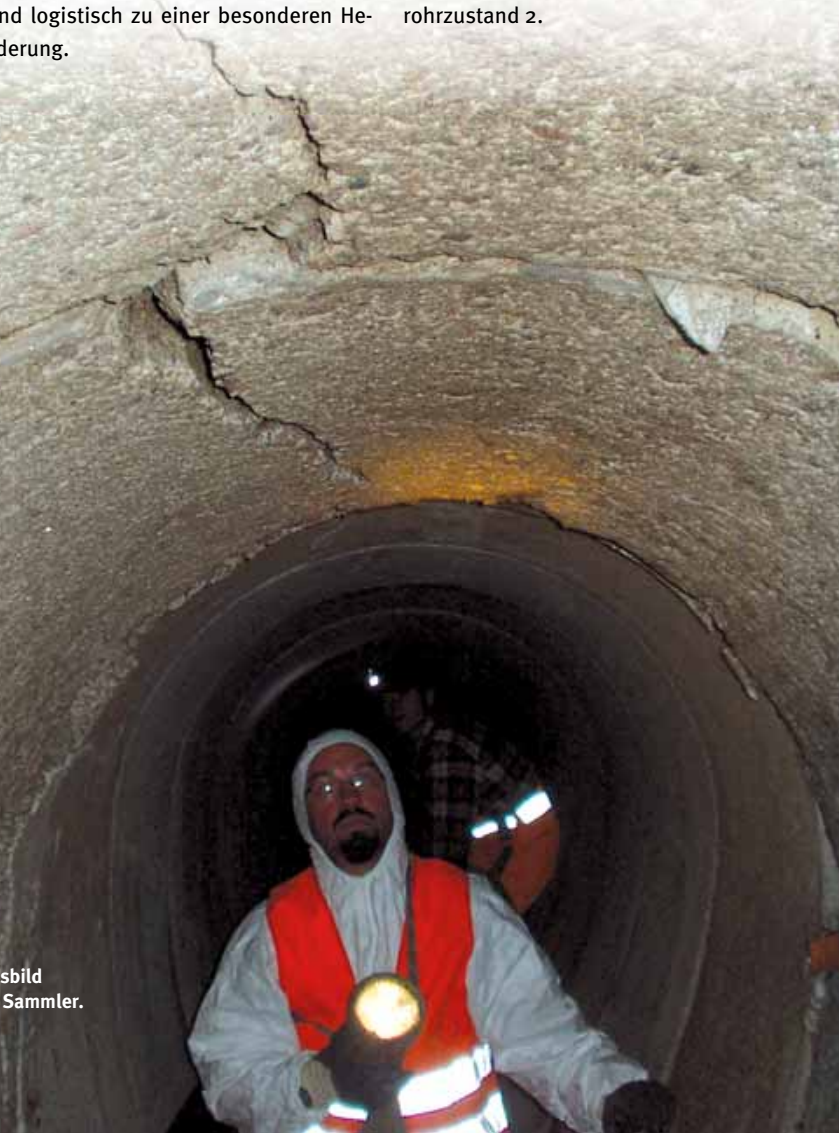
Schadensbild aus dem Sammler.

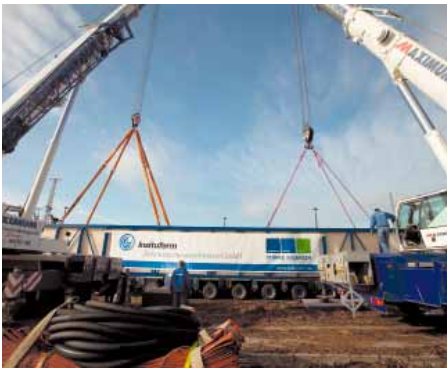
Zwei Schwerlastkräne waren nötig um das mit Inhalt 95 Tonnen wiegende Transportgestell zunächst auf den Sattelaufleger ...
