Elsterdüker in Leipzig

Sanierung unter besonderen Bedingungen

Von Dipl.-Ing. Volker Neubert, Insituform Niederlassung Dresden

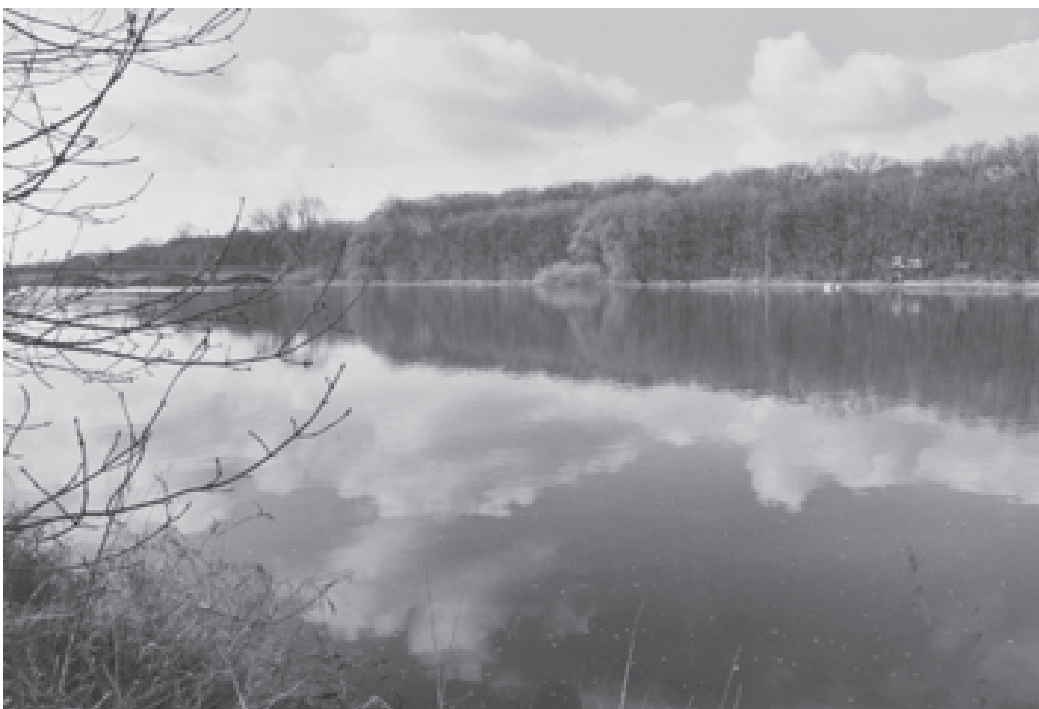
Überblick über die Sanierungsstrecke.

Der zu sanierende Trassenabschnitt mit einer Gesamtlänge von ca. 510 m, liegt unmittelbar im Landschaftsschutzgebiet „Leipziger Auwald“. Infolge des Kanalverlaufs in einem ökologisch sehr sensiblen Bereich ist der Kanal lediglich am Bauanfang über eine Plattenstraße, sowie das Bauende (Kläranlage) anfahrbar. Aufgrund der begrenzten Zugangsmöglichkeiten wurde das Projekt in 2 Sanierungsabschnitte (300 m; 210 m) aufgeteilt.

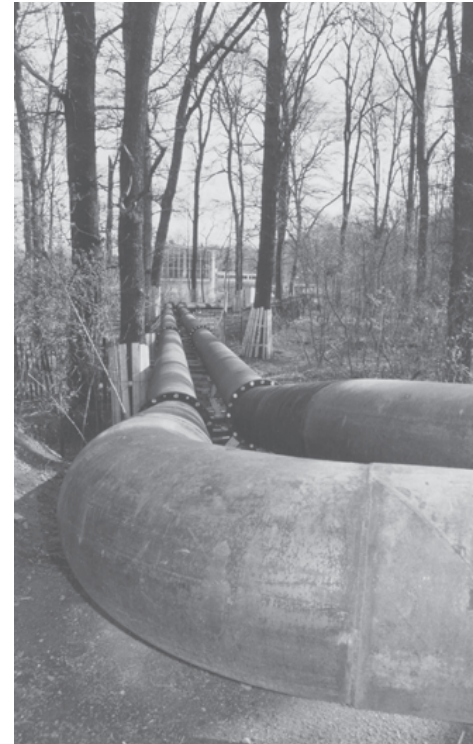
Wasserhaltung durch das Landschaftsschutzgebiet.

Hauptsammler weiterhin der Kläranlage zuleiten zu können, erfolgte der Aufbau einer Interimsentwässerung aus einem für die Baumaßnahme hergestellten Umpumpschacht. Die Leistung der dafür eingesetzten 4 Unterwassermotorpumpen lag bei 2100 l/s bei 14m Förderhöhe. Eine optimale Förderung des ankommenden Abwassers erfolgte über eine Niveauregelung, die die Pumpen nach dem Wasseranfall steuerte. Weiterhin war bei der Planung und Ausführung der Interimsentwässerung eine wöchentliche Reinigung der Pumpen zu berücksichtigen. Die Förderstrecke der Interimsentwässerung betrug 800m und erfolgte über zwei parallele Stahlleitungen mit DN 600. Zeitgleich zum Aufbau der Interimsentwässerung wurde die Reinigung des Freispiegel- und Dükerkanals unter Betrieb durchgeführt.

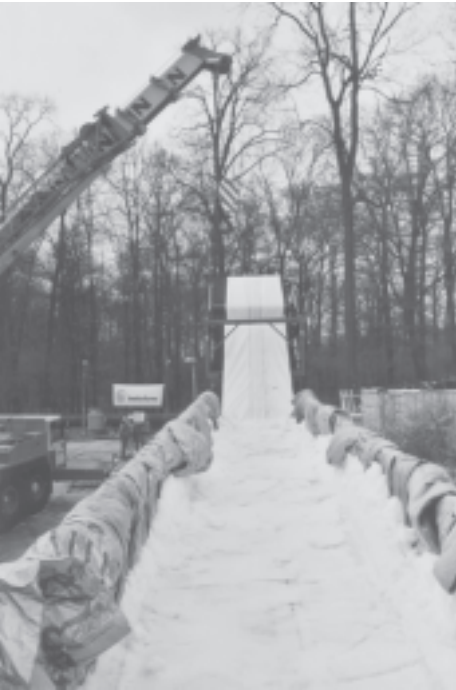
Vorbereitet für die Inversion: Der gekühlte Liner.

ter Schlauchträger aus Synthesefaser mit einseitiger Folienbeschichtung werkseitig mit abwasserbeständigen UP -Harzen imprägniert und im gekühlten Zustand auf die Baustelle transportiert, wobei er bei Temperaturen um 6 °C mehrere Tage ohne Quali-

tätseinbußen verarbeitungsfähig bleibt. Bei solchen großen Dimensionen, wie dem hier zu sanierenden Düker mit DN 1500 und den vorgegebenen Belastungen, ergibt sich eine Einbauwanddicke von ca. 24 mm. Um den werkseitig vorgefertigten Liner dieser Wandstärke (24mm) auf die Baustelle zu liefern, sind Spezialtransporte (bis 60 t) notwendig. Vor Beginn der eigentlichen Sanierung waren folgende umfangreiche, vorbereitende Arbeiten durchzuführen:
