Stärke im Ganzen

AUSGABE 03/08 — September 2008

Die Sanierung von Sonderbauwerken im Kanalbereich

Grabenlose Sanierung des Irabachkanals in Sankt Gallen

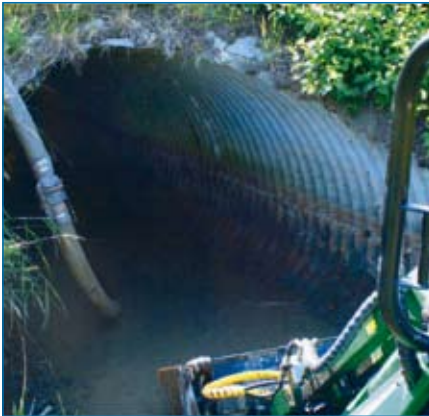
Bild 2: Sanierung eines Wellstahldurchlasses mit Hilfe verdämmter GfK-Rohre.

Bei Berechnungen zu Altrohrzustand III erfolgt zusätzlich der Ansatz von Erd- und Verkehrslasten. Es wird das Gesamtsystem, bestehend aus Liner, Altrohr und Boden z. B. mit der FE-Methode abgebildet. Für das Altrohr wird die typische lastbedingte Längsrissbildung in Scheitel, Sohle und Kämpfern in Form eines Vier-Gelenkringes angesetzt. Die Bilder 2 und 3 zeigen zwei Sonderfälle, bei denen von der LGA Bautechnik GmbH vom ATV-M 127 Teil 2 [1] abweichende Bemessungsansätze empfohlen wurden. Bild 2 zeigt einen Durchlass, beste-

hend aus gewellten, miteinander verschraubten Stahlelementen. Wegen starker Korrosionserscheinungen in der Wasserwechselzone ist die Sanierung mit Hilfe von verdämmten GfK-Sonderprofilen (innere Abmessungen $B_i/H_i = 2100/1575\text{mm}$, Wanddicke = 55mm) geplant.

Da sehr starke Schädigungen durch Korrosion vorliegen, sind die Reliningrohre für Erd- und Verkehrslasten sowie im Bauzustand für den Lastfall Dämmerdruck zu bemessen. Ein Wasseraußendruck (Überdruck) kann nicht auftreten (Bild 2). Bei den bestehenden Profilen handelt es sich um biegeweiche, zudem stark korrodierte Rohre.

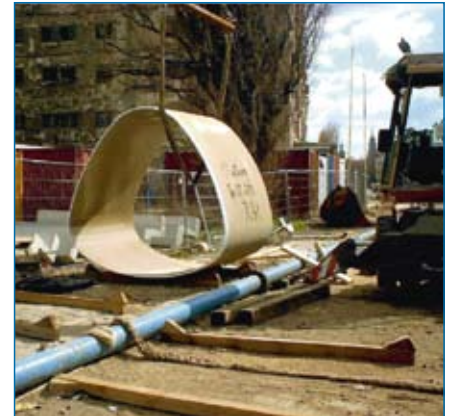
Bild 4: Einbau von GfK-Sonderprofilen der Fa. HOBAS BV: Dresden, Ostraufer.

Wegen seiner vergleichsweise hohen Steifigkeit und Festigkeit sowie der Möglichkeit einer flexiblen Querschnittsgestaltung kommt bei den verdämmten Verfahren häufig der Werkstoff GfK zur Ausführung (Bild 4), aber auch Polymerbeton- und PEHD-Rohre wurden bereits verwendet.

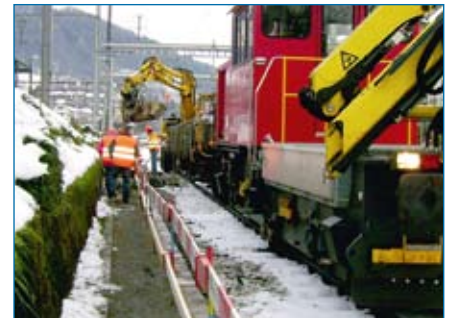
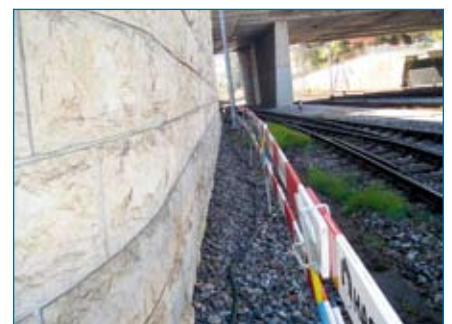
Foto oben: Tiefbauarbeiten für die GFK-Einbaugrube
Foto unten: Beengte Verhältnisse für die Schachtzugänge

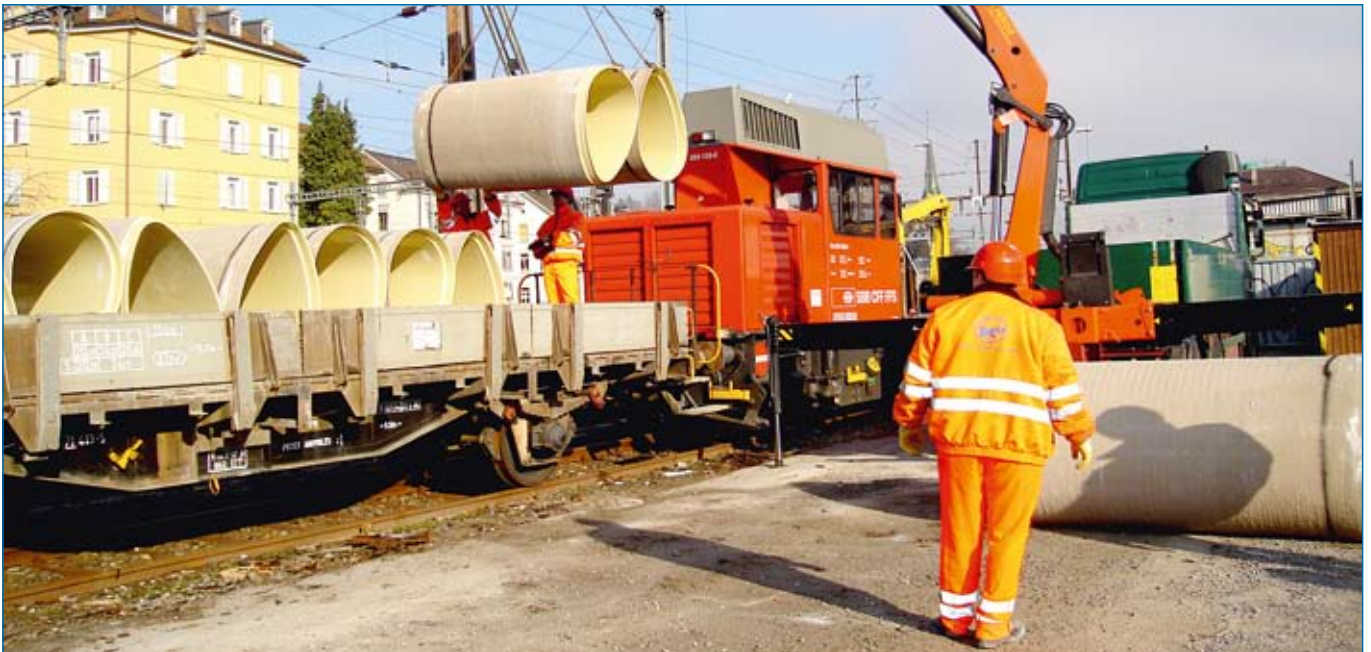
Bahntransport der GFK-Rohre

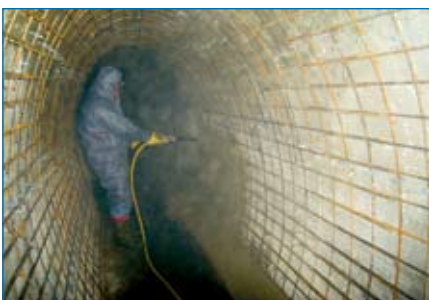
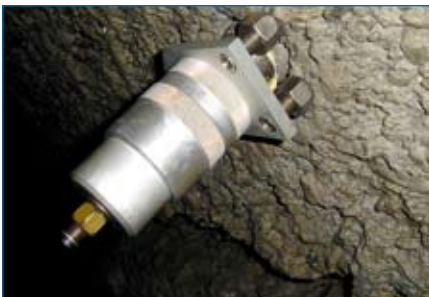
Foto oben: Spritzarbeiten im Nassspritzverfahren
Foto unten: Prüfung der Oberflächenhaftzugfestigkeit

gehalten werden musste. Der Auftrag der Oberflächenschichten erfolgte in fünf Lagen mit doppelter Bewehrung bis zu einem Gesamtaufbau von 180mm.

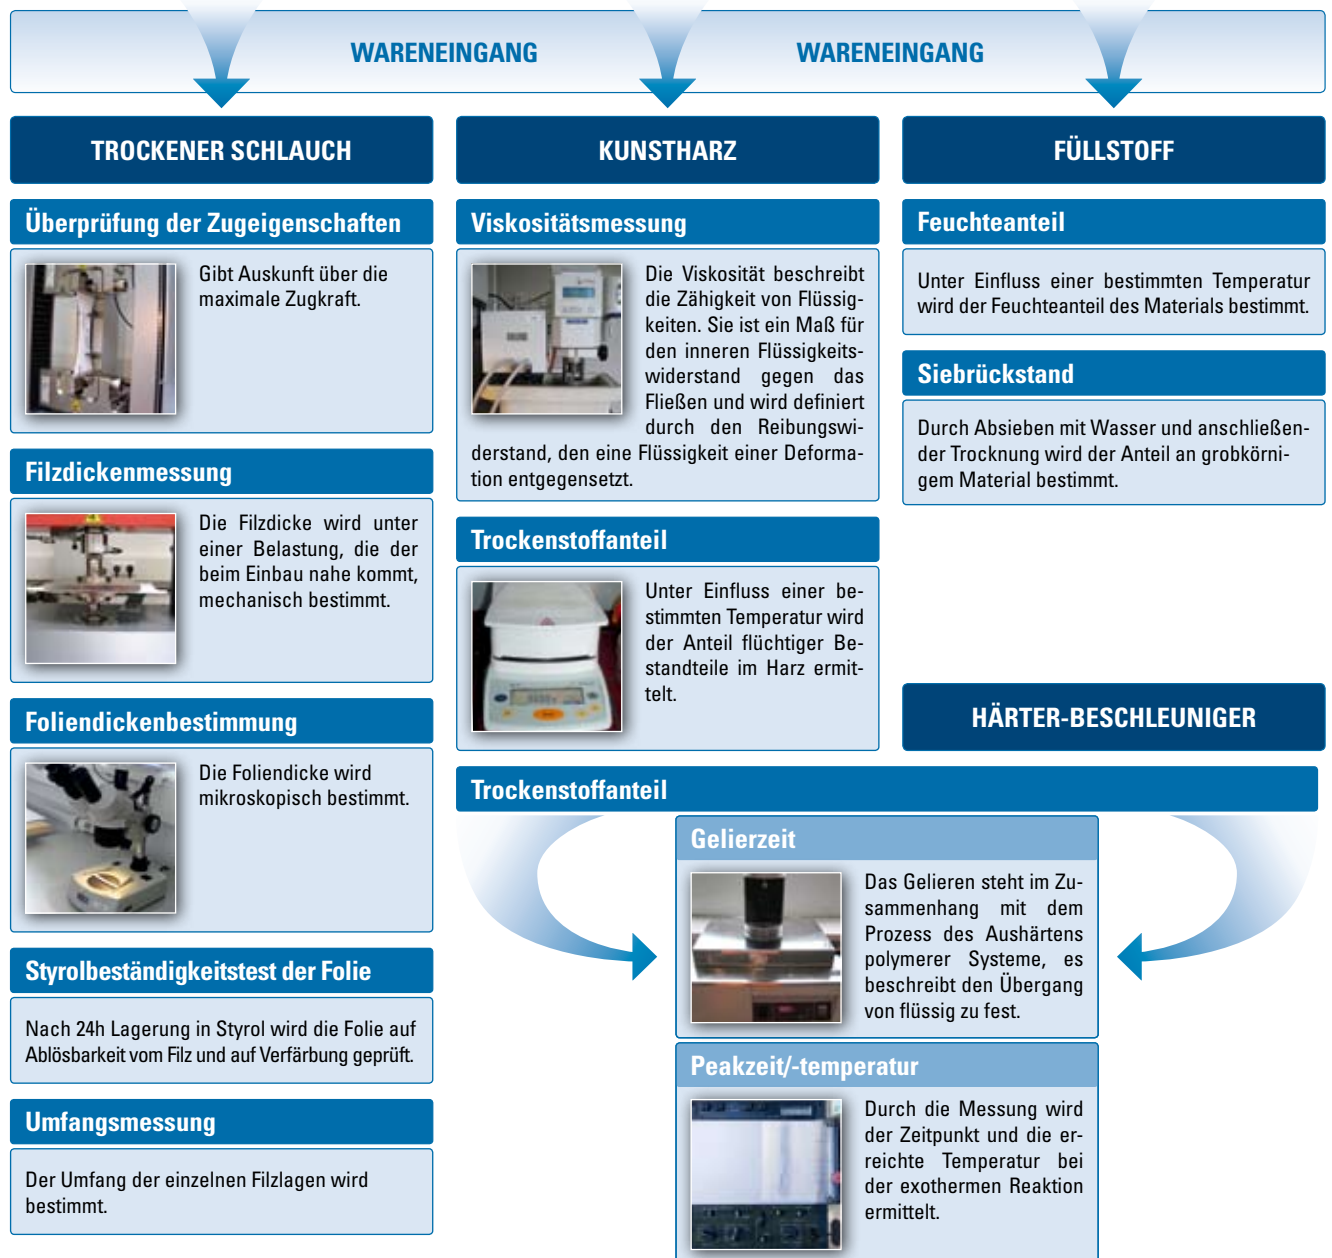
Wareneingangsanalyse

Um frühzeitig mögliche Qualitätsmängel zu erkennen, werden die Ausgangsmaterialien, wie Trägermaterial, Harztypen, Füllstoffe, Folien und Beschichtungen im eigenen Labor - zusätzlich zur Zertifizierung des Herstellers - in einer Wareneingangskontrolle nach den vorgeschriebenen Normen und Richtlinien geprüft.
