Sanierung des Rothebach-Düker in Hamm durch GFK-Relining

## Zweispurig unter dem Kanal hindurch

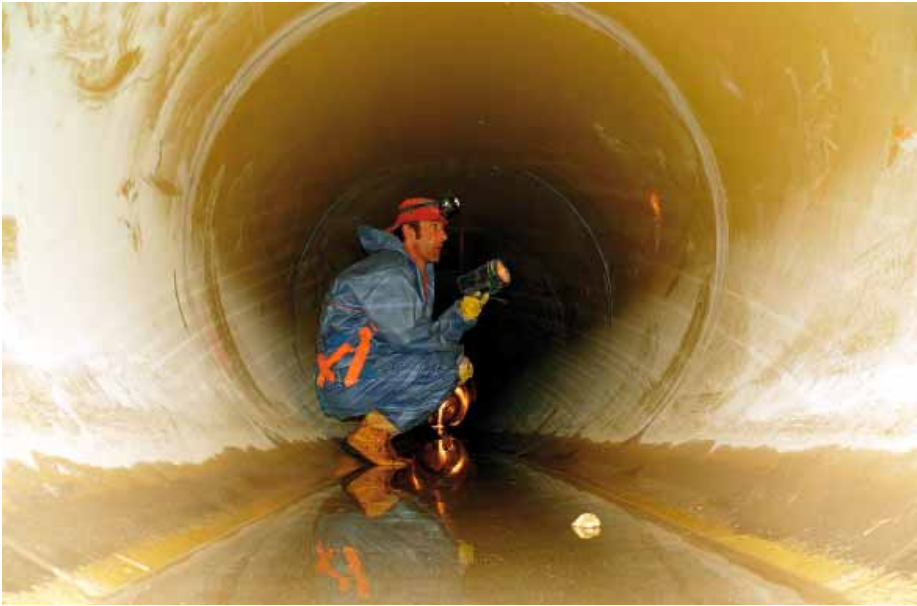
Die neue West-Röhre DN 1600 des Rothebach-Dükers.

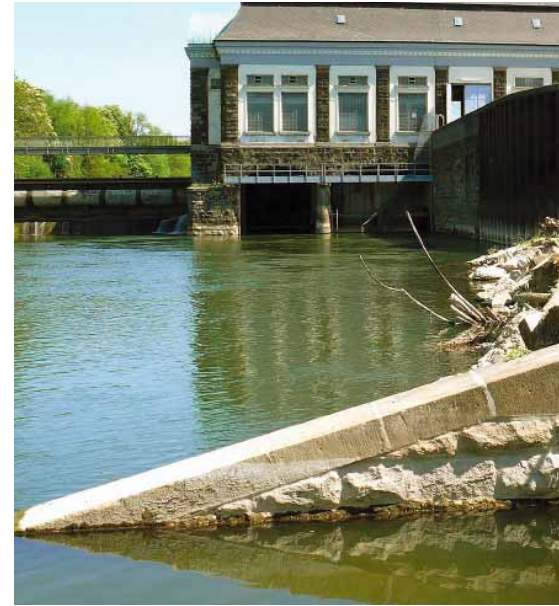
Blick auf das Düker-Unterhaupt am Ufer der Lippe, unmittelbar u

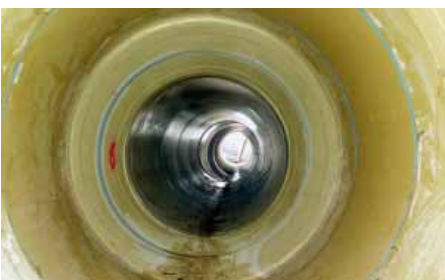
Engpass in der östlichen Dükerröhre: Eine zur Stabilisierung eines Kriegsschadens installierte Abmauerung im alten Stahlrohr musste durch eine Reduzierung des GFK-Rohr-Strangs auf DN 1200 überbrückt werden.

bieten: Hier wurde eine kriegsbedingte Schadstelle durch eine Innenausmauerung stabilisiert, die zwar über Jahrzehnte gehalten hatte, aber während der Sanierung nicht entfernt werden konnte. Dort installierte man eine Reduzierung auf DN 1200 mit anschließender erneuter Ausweitung auf DN 1600, was unter anderem bedeutete, dass hier von beiden Seiten aus am Düker gearbeitet werden musste.

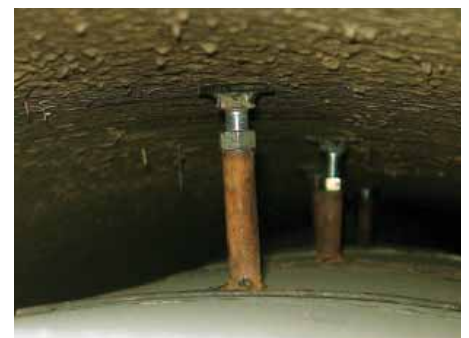
Fixierung des GFK-Rohrs im alten Stahldüker; der Ringraum wurde im letzten Arbeitsgang mit Flüssigzement verdämmt.

Düker zurückstaute. Das unterbrach zwar den Bauablauf, stellte ansonsten allerdings kein Problem dar, da das im Düker mit Abstandhalten fixierte Reliningrohr problemlos geflutet werden konnte. Nach erfolgreicher Dichtheitsprüfung des neuen Dükerrohrs wurde abschließend der Ringraum zwischen Alt- und Neurohr verdämmt. Grundsätzlich günstig für die Bauorganisation war die doppelsträngige Ausführung des Rothebach-Dükers. So konnte jeweils ein Rohr den Betrieb übernehmen, während das andere saniert wurde. Nachdem die Weströhre Ende Februar fertiggestellt wurde, stand im zweiten Bauabschnitt der östliche Düker auf dem Programm. Zuvor musste er in einer mehrtägigen Reinigungsaktion von den Sedimenten befreit werden.

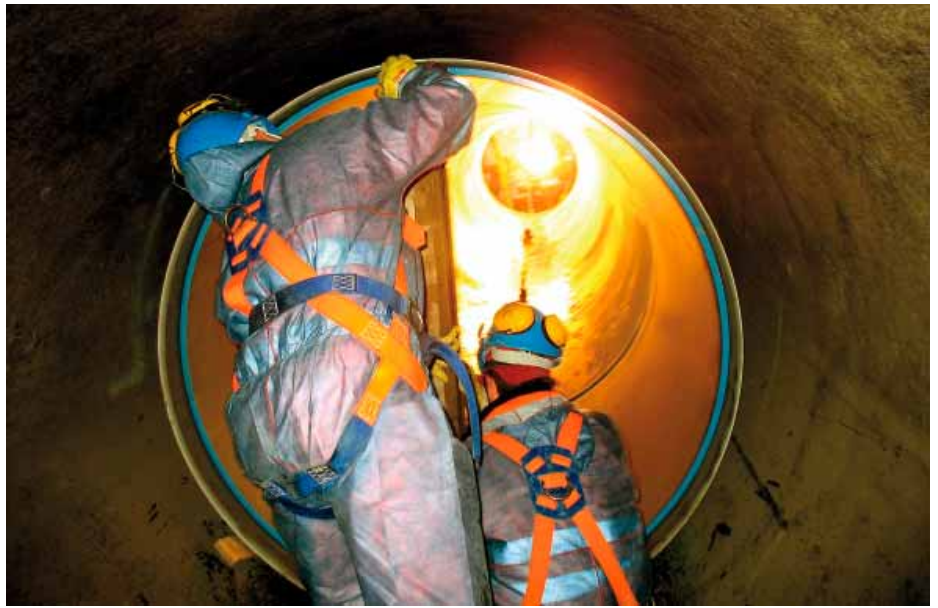
Bauszene aus der Ost-Röhre: Ankoppeln eines GFK-Rohrs per Winde.

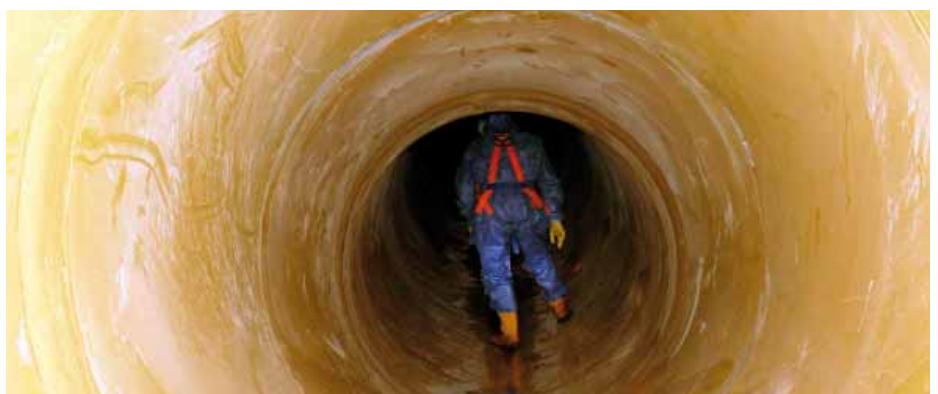
Begehung des Rothebach-Dükers über den absteigenden Dükerast.
