Speyer: 35 Insituform-Schlauchliner in 9 Tagen

## Qualität unter höchstem Zeitdruck

**Dass man bei der Kanalsanierung mit Schlauchlining auch unter extremem Zeitdruck höchste Qualität herstellen kann, bewies die Insituform Rohrsanierungstechniken GmbH, Niederlassung Stuttgart, im Herbst 2007 in Speyer.**

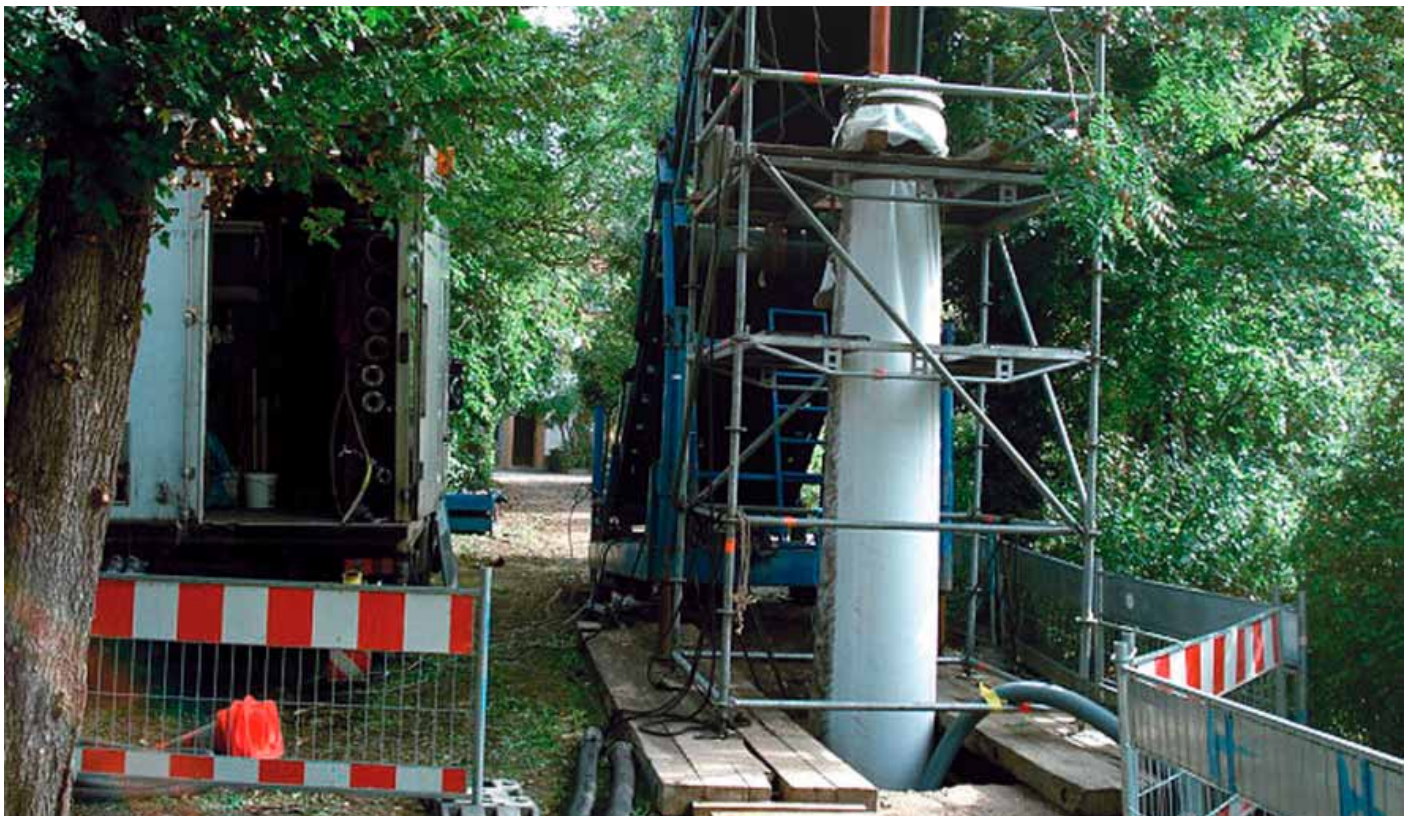
Am Schlauchlining-Projekt Speyer war die gesamte Palette der Insituform-Verfahrenstechnik beteiligt: Neben der klassischen Installation über das typische Förderband...

die-Uhr-Einsatz koordinierte. Während man die kleinen Nennweiten mit der sogenannten CHIP-Unit pneumatisch einbaute und dann mit mehrstündiger Heißdampf-Beaufschlagung aushärtete, kam bei den größeren Nennweiten ab DN 600 die klassische Technik zum Einsatz: Inversion per Wassersäule über den Insituform-spezifischen Förderturm und Härtung der Liner über eine zirkulierende Heißwasserfüllung.

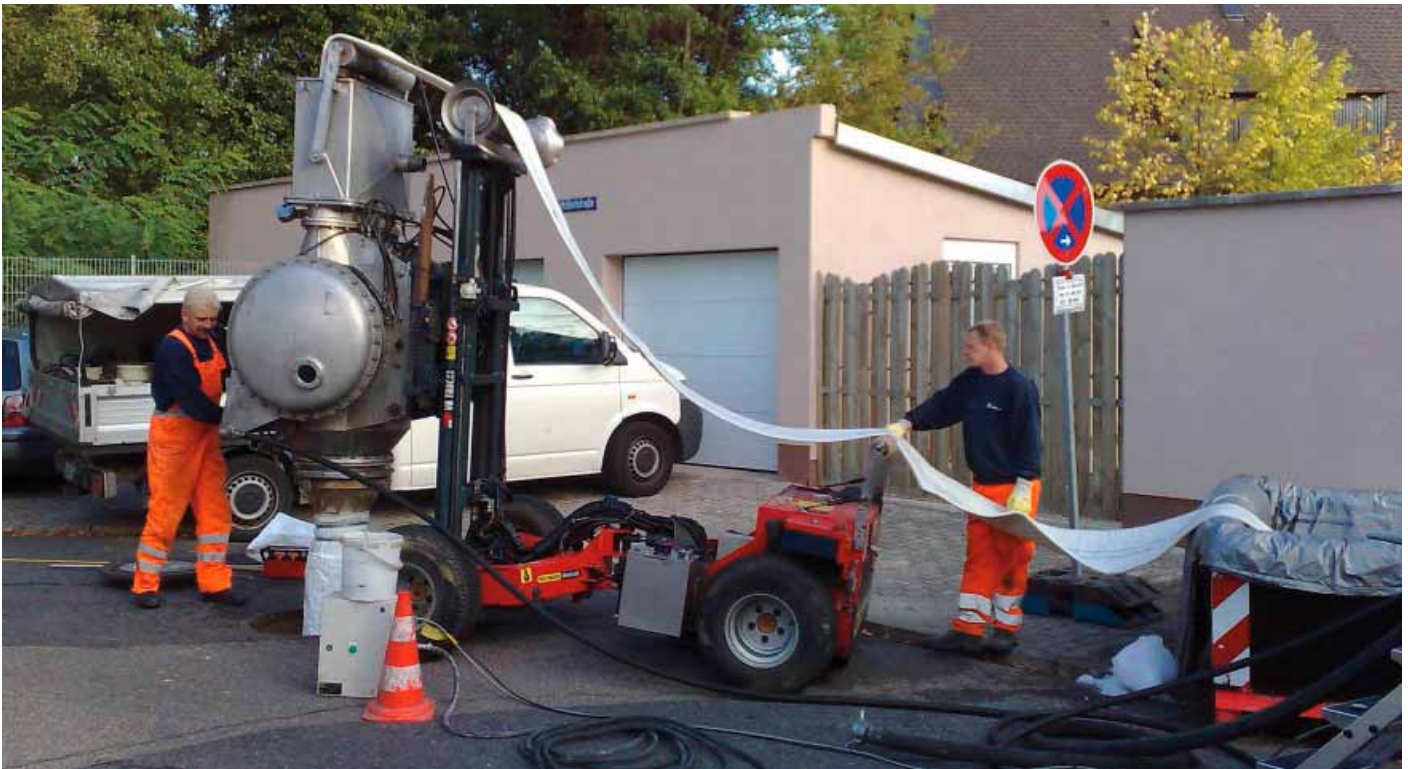
...kam in kleineren Nennweiten auch die pneumatische Chip Unit bei Aushärtung mit Heißdampf zum Einsatz.

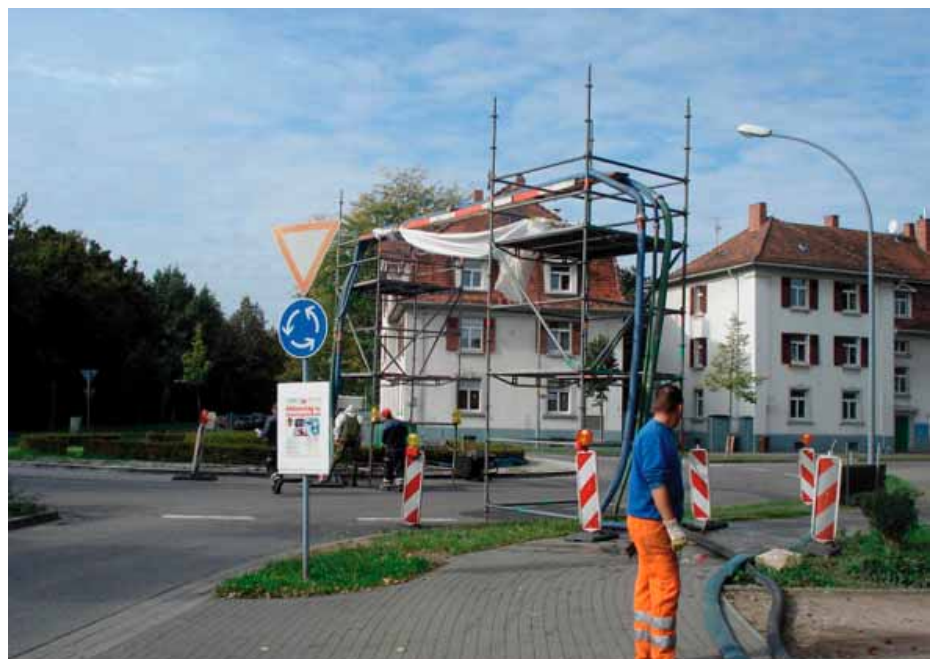
Diesen stark befahrenen Verkehrskreisel mussten die Schläuche der Heizanlage auf einer eigens installierten Rohrbrücke überqueren.
