Sanierung einer Gefälleleitung mit Schlauchlining

Sanierungsverfahren ■ *Nach fast 50 Jahren wurde die Sanierung einer Gefälleleitung des Abwasserverbandes Braunschweig auf einer Länge von 4,2 Kilometern notwendig. Der Neubau der Leitung wurde aus wirtschaftlichen Gründen ausgeschlossen. Nach Prüfung aller Belange fiel die Wahl auf die Sanierung mittels Schlauchlining.*

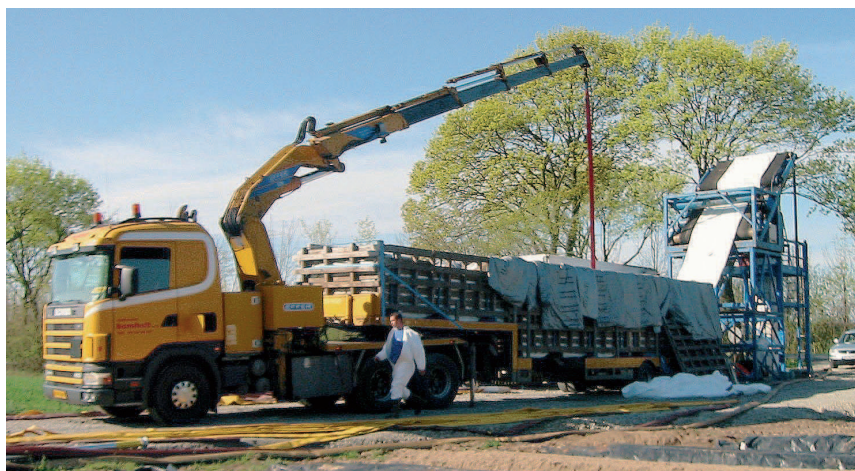
Abb. 1 Bis zu 60 Tonnen schwere Linertransporte mussten über eigens hierfür befestigte Feldwege an den Ort des Einbaus transportiert werden.

Um die Leitungstrasse für die Sanierung zugänglich zu machen, mussten an sechs Stellen Baustraßen von der B 214 auf die Feldwege und in die Heckenlagen gebaut werden, die die Fahrzeuge mit 60 Tonnen Gesamtgewicht zum Transport der schweren Schlauchliner aufnehmen konnten (**Abb. 1**). Diese Arbeiten wurden vom Abwasserverband durchgeführt. Da im Bereich der Sanierungsstrecke weder Leitungen der Wasserversorgung noch Kanäle zur Abwasserentsorgung zur Verfügung standen, wurden zwischen Auftraggeber und Auftragnehmer besondere Vereinbarungen getroffen. Der Abwasserverband stellte der Firma Insituform® das verbandseigene Drucknetz zur Verfügung, das im Normalfall für die Verregnung des gereinigten Abwassers genutzt wird. Dazu wurden durch den Verband von mehreren Hydranten Druckleitungen bis an die Inversionsstandorte verlegt. Bedingt durch die extreme Anfälligkeit des Netzes auf Druckstöße war hier eine sehr enge Abstimmung zwischen dem Verregnungsbetrieb des Verbandes und der Firma Insituform® notwendig.

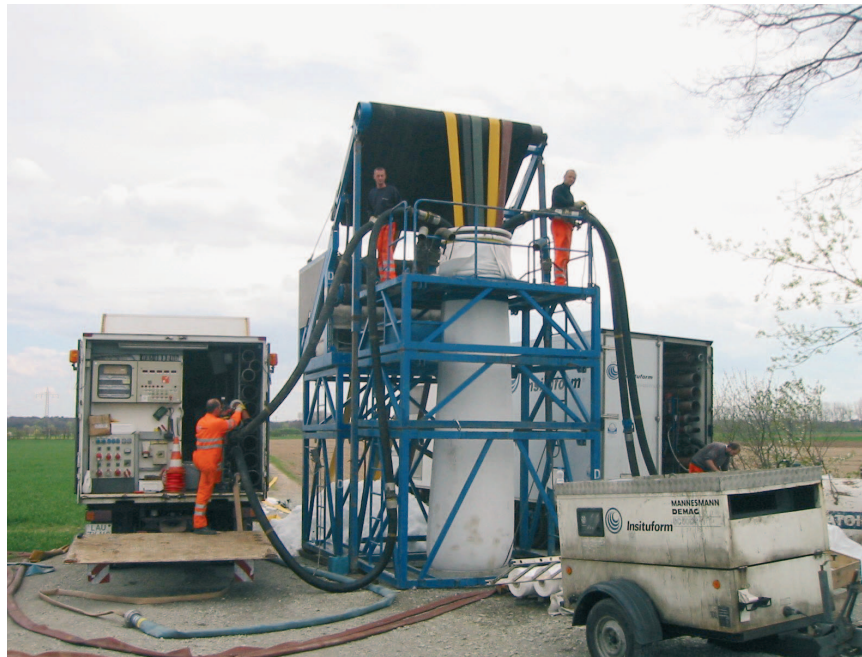
Abb. 2 Zwei Heizanlagen sorgten gemeinsam für eine dem Zeitplan gemäßige Erhitzung und Zirkulation des Wassers in dem Liner DN 1100.

Für die Sanierung vom 19. bis 30. April 2004 richtete die Firma Insituform® drei Inversionsstandorte ein, von denen aus parallel drei Liner eingebaut wurden. An jedem Standort wurden zwei stationäre Heizanlagen fest installiert (**Abb. 2**). Auf Grund der teilweise sehr langen Einbaustrecken von bis zu 330 Meter und des gleichzeitig sehr hoch anstehenden Grundwassers wurden zudem zwei zusätzliche mobile Heizanlagen vorgehalten, die bei Be-
